TECHNOLOGIES PARASISMIQUES DANS LA RÉFÉCTION D'UN PONT À QUÉBEC

Rafi Loulou, ing., LCL-Ponts inc.

RÉSUMÉ

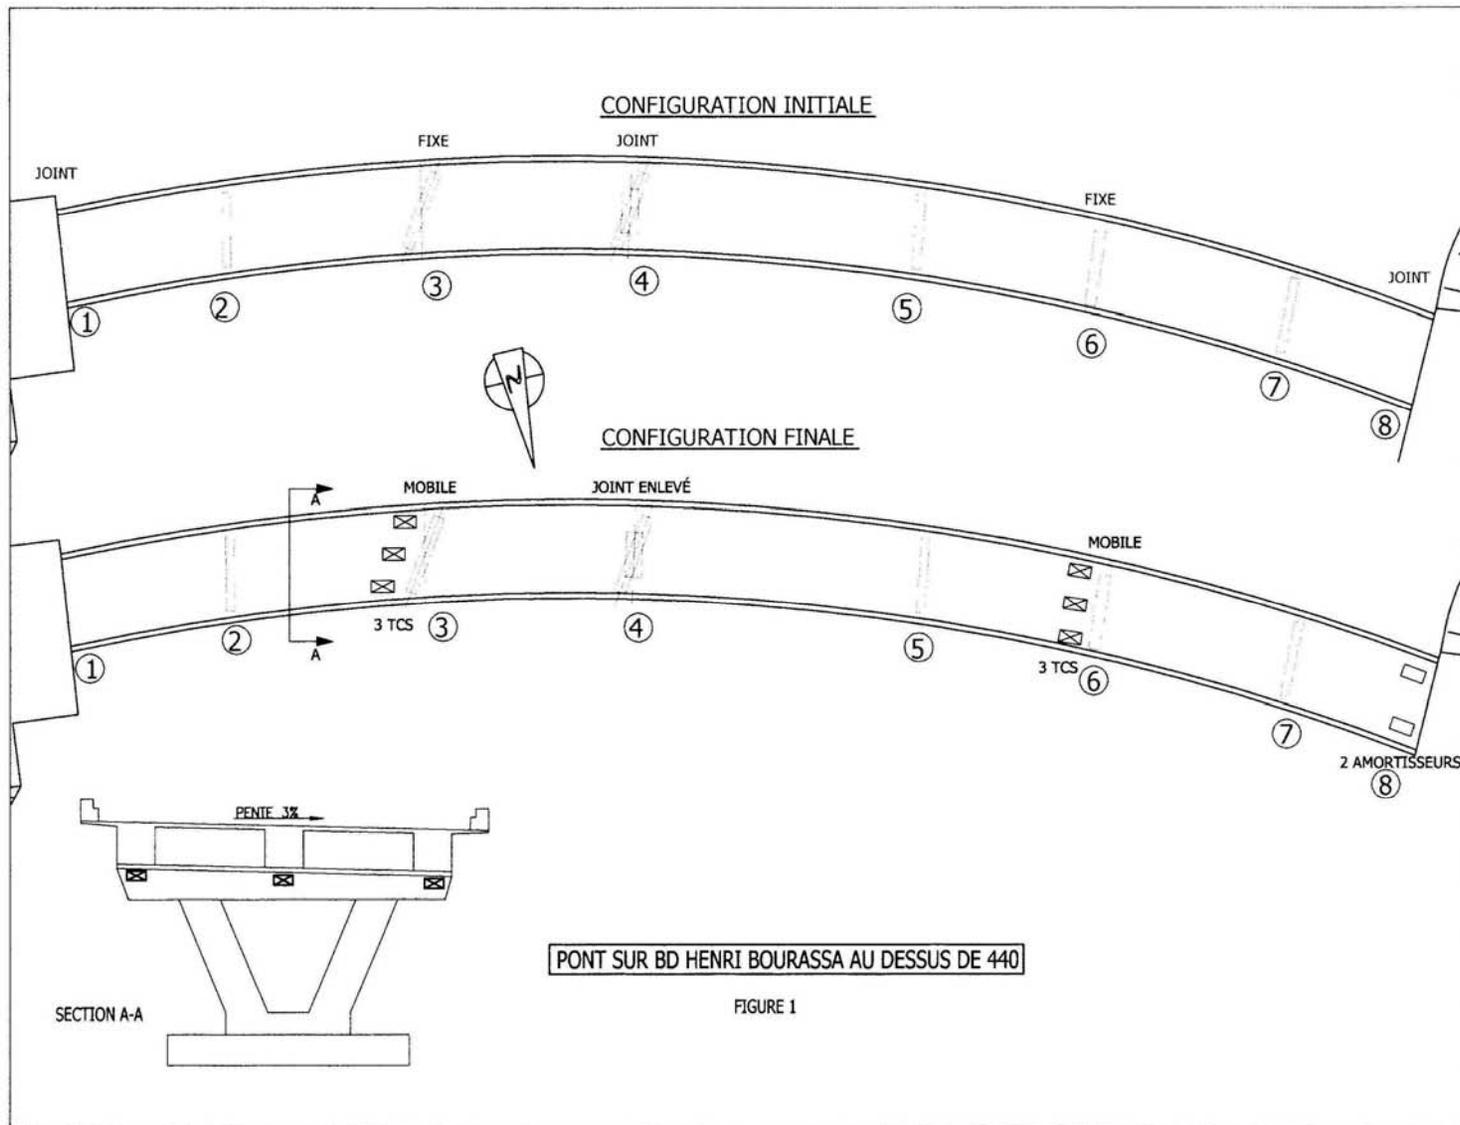
Ces interventions ont été résumées sur la figure 1 où l'on montre la voie Sud dans sa configuration initiale et après réparation.

1. Installation de trois transmetteurs de chocs sismiques au niveau du pilier # 3 afin d'assurer la fixité de ce dernier lors de sollicitations sismiques ou d'efforts de freinage importants.
2. Installation de trois transmetteurs de chocs sismiques au niveau du pilier # 6 et ce pour les mêmes raisons énumérées dans le cas du pilier # 3.
3. Installation de 2 amortisseurs au niveau de la culée # 8 afin d'atténuer les forces sismiques et les mieux distribuer sur les divers piliers et culées.
4. Installation de 2 fixations «fusibles» au niveau du pilier # 4. Ces fixations, agissant comme des «fusibles» mécaniques, sont conçues pour rediriger, dans les conditions normales d'utilisation, les mouvements thermiques de part et d'autre du pilier # 4. Au

delà d'une certaine force qui correspond à la capacité du pilier # 4, ces fixations cèdent et donnent lieu à un tablier mobile. Ces fixations ont été conçues ainsi afin de conserver l'intégrité du pilier # 4 dans l'éventualité d'un séisme.

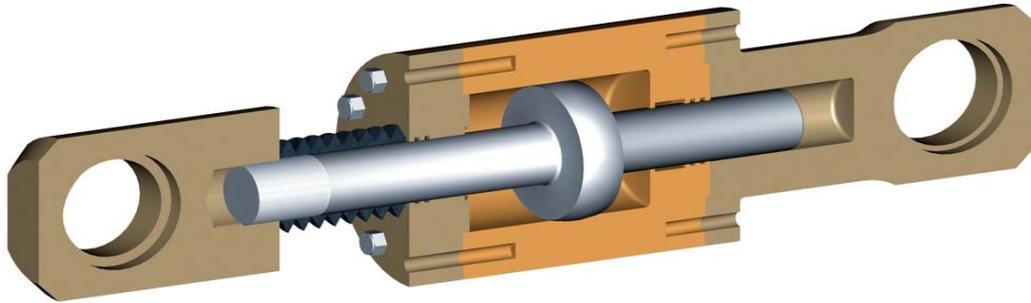
Figure 2 : Vue 3D du Transmetteur de chocs

Le transmetteur de chocs sismiques (TCS) connu sous l'appellation anglaise Lock-Up Device est un produit destiné à résister aux secousses sismiques et aux charges dynamiques. Le TCS est un produit de la famille des amortisseurs mais, à la différence de ces derniers, un TCS ne dissipe pas d'énergie. Un TCS est conçu pour bloquer le mouvement et rendre monolithiques plusieurs masses ensemble. Une vue 3D du TCS est illustré à la figure 2. Il s'agit d'un ensemble cylindre-piston à double action. Le cylindre est rempli d'un fluide à base de silicone devant maintenir de bonnes propriétés de viscosité à basse température. Le comportement de l'appareil est principalement dicté par la viscosité du fluide utilisé et l'ouverture des orifices qui font évacuer le fluide de part et d'autre du piston.

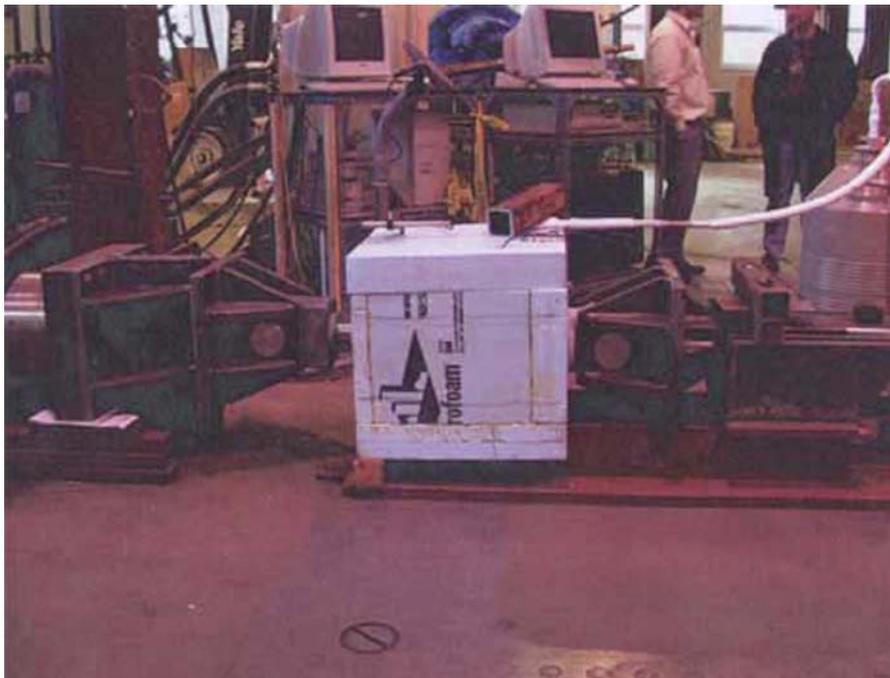
Figure 5 : Tests de validation à -30°C

1. À vitesse faible et afin d'accommoder les mouvements dus aux effets de température, le système doit générer le minimum de résistance possible. Le TCS doit, dans les conditions normales d'utilisation, permettre le mouvement du pont sans trop de restrictions.
2. À vitesse de déplacement élevée, le TCS doit mobiliser suffisamment de résistance pour bloquer le mouvement du pont sans toutefois subir des déplacements importants.
3. A basse température le système doit rester toujours stable. Le fluide à l'intérieur du cylindre doit conserver de bonnes propriétés de viscosité et ce jusqu'à -30°C Il s'agit d'adapter le système aux conditions hivernales locales.

Il est à noter que le comportement à basse température constituait le principal défi dans le développement du produit et, à notre connaissance, tous les systèmes existants ne peuvent aller en dessous de -15°C . Il s'agit fort probablement des premiers systèmes qui peuvent assurer un comportement stable sous des températures allant jusqu'à -30°C . L'exploit est sans doute d'une grande importance.
